UNIVERSITAT POLITÈCNICA DE CATALUNYA

## PROJECTE O TESINA D'ESPECIALITAT

**FACHADAS DE HORMIGÓN ARQUITECTÓNICO**

**Cristina Bayo Porter**

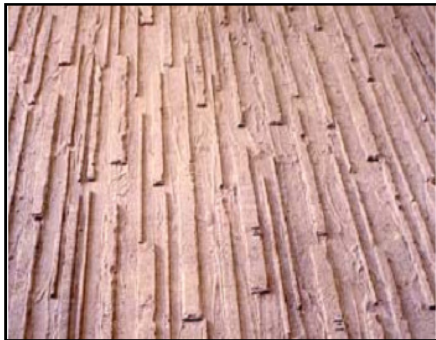
*Figura 2.3. Detalle del relieve de un muro de hormigón*

Las figuras que se presentan a continuación muestran varias opciones de relieve. Así, en la figura 2.3 se observa un muro de hormigón dotado de un relieve vertical, rompiendo de esta manera la monotonía y disminuyendo el riesgo de pintadas. Las figuras 2.4 y 2.5 corresponden a la fachada de la universidad de Utrech. Finalmente, en las figuras 2.6, 2.7 y 2.8 se muestran fachadas de hormigón arquitectónico realizadas con paneles prefabricados moldeados con relieves geométricos.

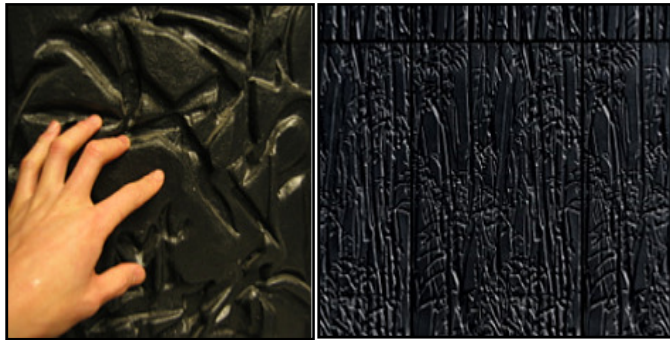
*Figuras 2.4 y 2.5. Acabados de la fachada de hormigón pintado de la biblioteca de la universidad de Utrech.*

Asimismo, a parte de los encofrados usuales, existen muchas otras opciones para producir un determinado relieve a una estructura de hormigón, una de ellas consiste en el empleo de moldes de caucho mediante los cuales se transmite el relieve al hormigón. Las figuras 2.1 y 2.2 muestran dicha opción, cuyo resultado puede verse en las figuras 2.4 y 2.5.

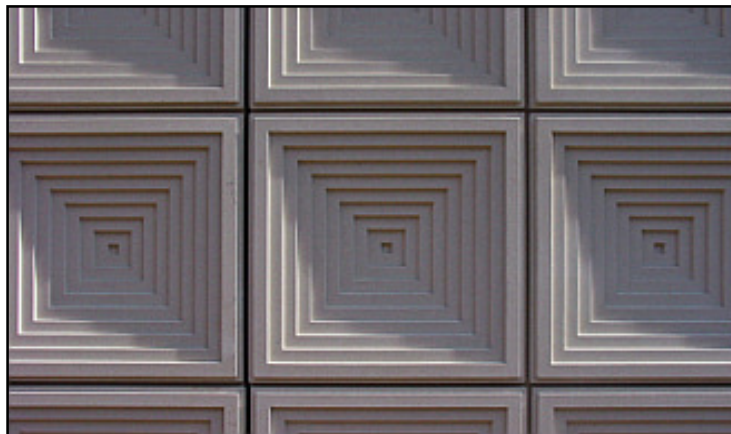
*Figura 2.6. Paneles de hormigón moldeados con motivos geométricos tomando referencia los proyectos de los años 20 de Frank Lloyd Wright*

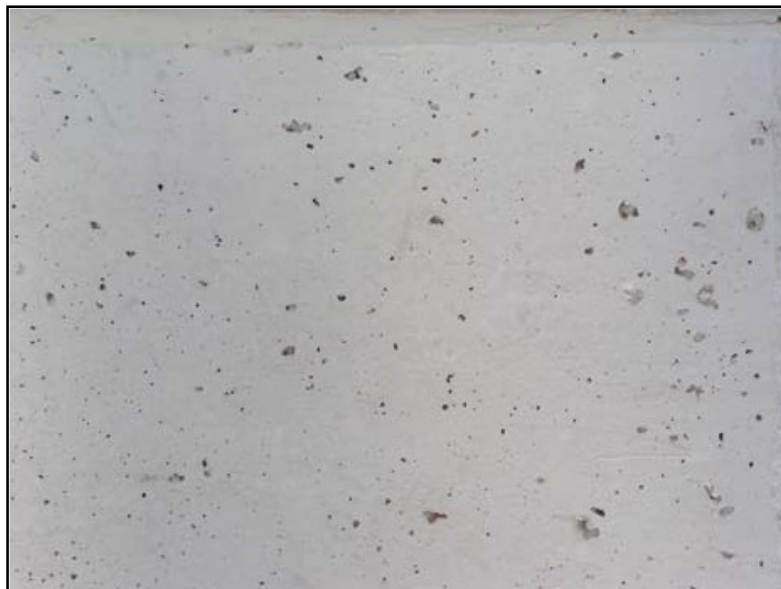
Por ejemplo, los encofrados impermeables (como los de acero), como muestra la figura 2.9, producen un gran número de burbujas superficiales, teniendo que aminorar este problema a través de una buena vibración, si bien, una sobrevibración puede producir defectos superficiales conocidos como transparencia de los áridos. Por otro lado, los encofrados permeables o absorbentes proporcionan una superficie vista de hormigón exenta de huecos superficiales.

*Figura 2.9. Burbujas superficiales por empleo de encofrado impermeable*

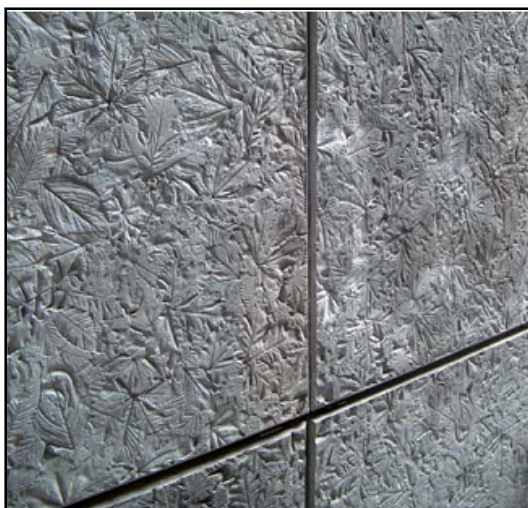
Figura 2.10. Paneles con acabado texturizado por encofrado (ANfhARQ, 2007) .

A continuación, en las figuras 2.10, 2.11 y 2.12, se presentan algunos ejemplos de acabados superficiales obtenidos por procedimientos pasivos, es decir, por encofrado:

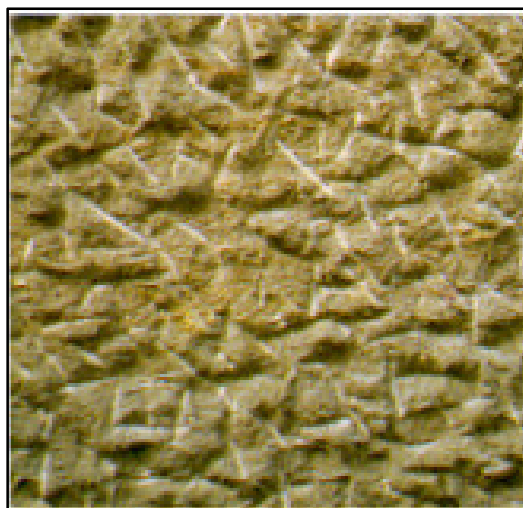
Figura 2.11. Textura de una superficie de hormigón con áridos calizos y cemento gris (Peck, 2007).

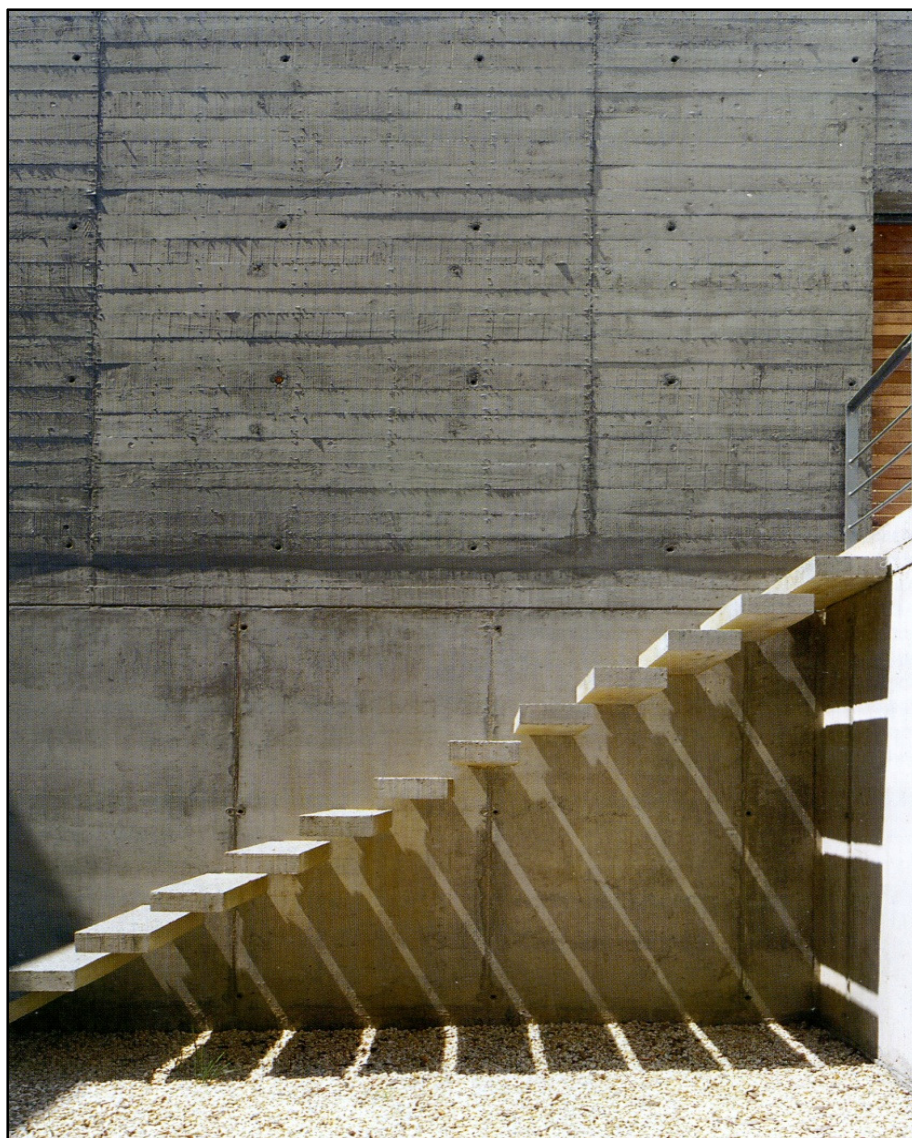
Figura 2.12. Textura lisa y textura obtenida por encofrado de tablas de madera en bruto (Peck, 2007).

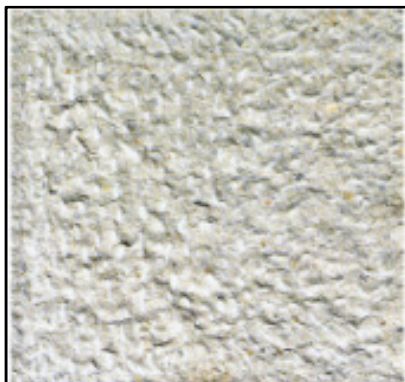
Consiste en la aplicación, por impacto, de la cabeza de una bujarda. Para poder aplicar la bujarda se recomienda que los hormigones estén fabricados con áridos rodados, no muy duros y con una mínima cantidad de arena, utilizando una granulometría continua. La operación de abujardado debe hacerse transcurridos, como mínimo, 10 días del hormigonado, dependiendo de la dureza superficial del hormigón.

*Figura 2.13.  
Textura obtenida por abujardado  
(Peck, 2007).*

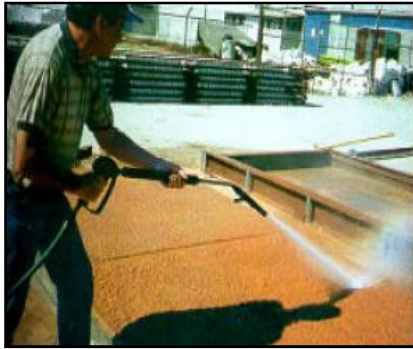
Este método consiste en la aplicación, bajo presión, de un producto abrasivo (agua o arena) sobre la superficie del hormigón.

*Figuras 2.14 y 2.15. Empleo del tratamiento de chorro de agua a presión y su posterior resultado.*

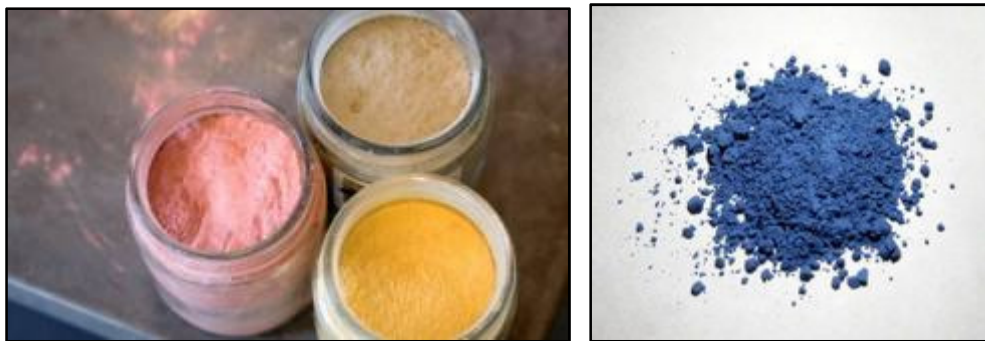
*Figura 2.18. Pigmentos empleados en la obtención del hormigón coloreado*

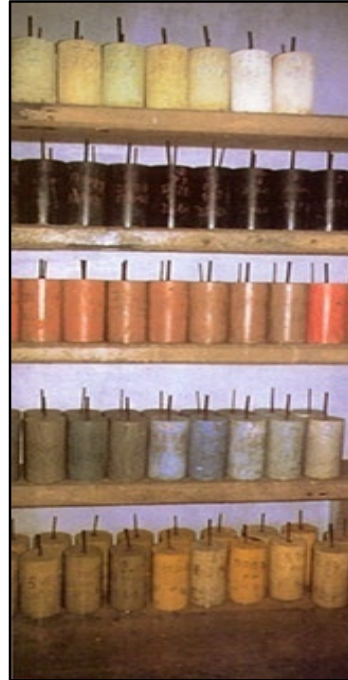
*Figura 2.20.  
Probetas reservadas para su ensayo  
conservadas en la cámara húmeda.  
(Pérez Luzardo, 1991)*

Así, como hemos visto, el abanico de colores que puede proporcionarse al hormigón es muy amplio. La figura 2.20 muestra la diversidad obtenida en la coloración de probetas de hormigón para su posterior ensayo.

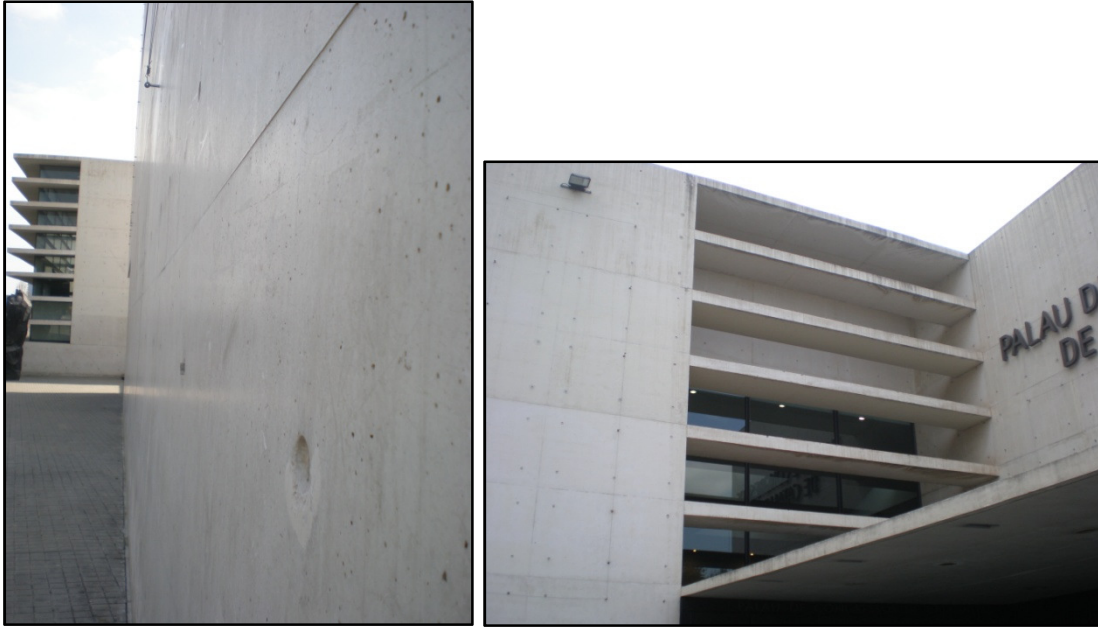
Junto con los muros, en los que destaca la ausencia de juntas de dilatación lograda mediante la realización de muros de notables dimensiones, otro elemento característico son las lamas de hormigón blanco presentes sobre el acceso principal.

*Figuras 3.4 y 3.5. Detalle de los muros y vista general de las lamas sobre el acceso principal.*

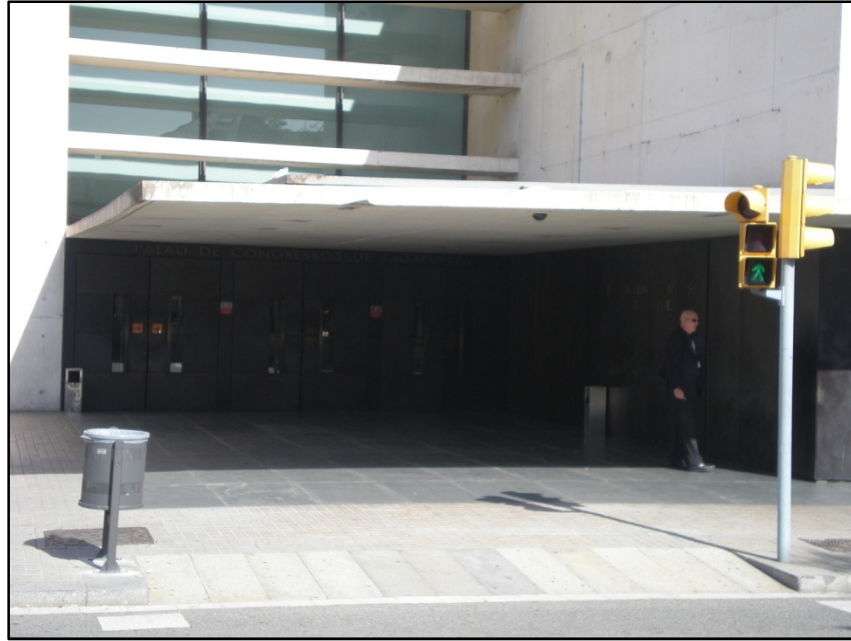
Existen elementos de una clara singularidad, uno de ellos es la marquesina de la entrada, de hormigón blanco como muestra la figura 3.6. Con una dimensión de 8x11 m, se apoya únicamente en dos caras contiguas. Se buscó dotarla de una gran fuerza visual, para ello no se empleó ninguna sustentación superior como cables u otros elementos auxiliares. Se trata de una losa de hormigón pretensado con un canto mínimo en el borde exterior de 15 cm y un canto máximo de 40 cm.

*Figura 3.6. Marquesina de la entrada principal*

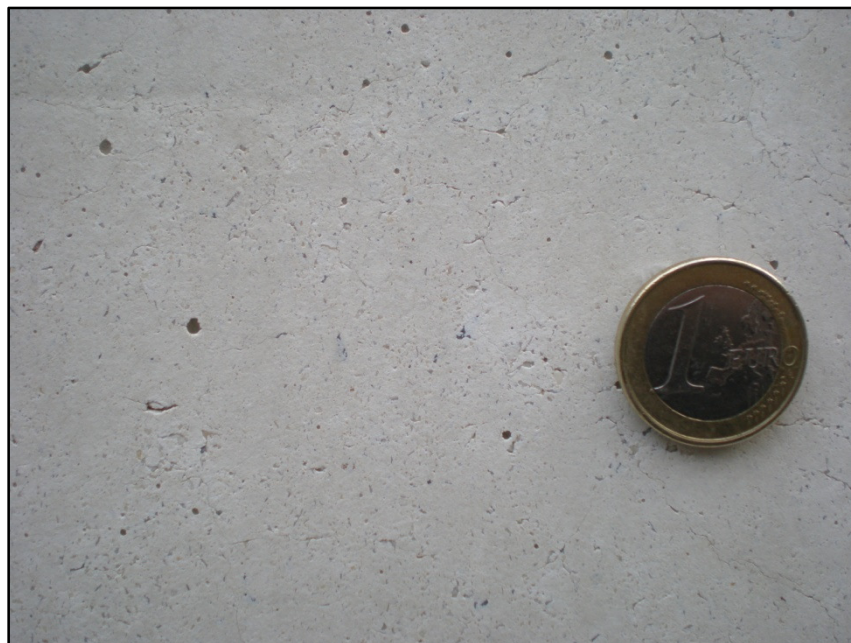
Los condicionantes arquitectónicos impusieron exigencias tanto sobre el material, como muy especialmente sobre su puesta en obra. Para el hormigón blanco los áridos utilizados, de 12 mm de tamaño máximo, fueron los convencionales, es decir, de color gris (ver figura 3.8) y solamente la arena y el cemento fueron de color blanco. Este hecho dio origen a un blanco de tonalidad especial, elegidos por los arquitectos de la obra, entre varias muestras que se realizaron. La figura 3.7, muestra el acabado de dicho hormigón.

*Figura 3.7. Detalle de las superficies de las fachadas del Palacio de Congresos de Cataluña.*

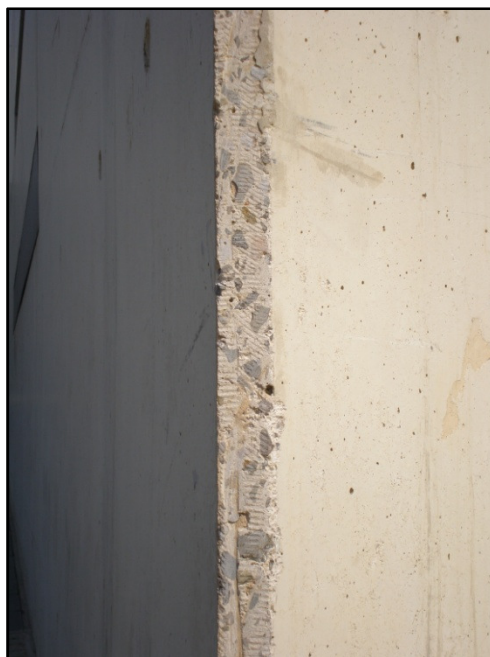
*Figura 3.8. Esquina de las fachadas oeste y sur donde se aprecian los áridos grises utilizados.*

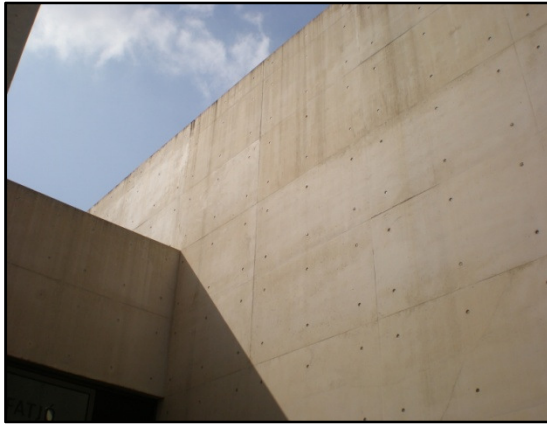
*Figura 3.9. Vista general donde se aprecia la modulación transversal con los 6 latiguillos*

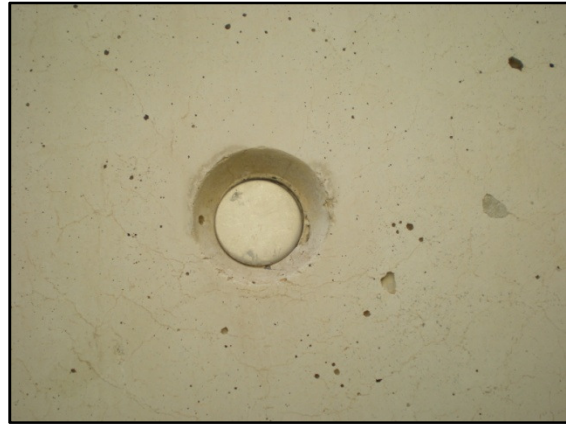
*Figura 3.10. Disco de acero inoxidable sellando los latiguillos*

Los hormigones se colocaron en obra con consistencia blanda, obtenida mediante fluidificantes y vertido mediante cubilote. En cuanto a los encofrados fue necesario un detallado estudio tanto de sus dimensiones como de sus movimientos y puesta en obra; dicho estudio pormenorizado fue realizado por ROBLES-9, (Ferrater, 2000). Con el fin de disponer de manera determinada las juntas para que la coincidencia de unas y otras fuera exacta, junto con la existencia de una modulación transversal del edificio de 5,25 m, se sugirió el uso de encofrados metálicos (realizados específicamente) de 2625x1500 mm con chapa de 4 mm de espesor y con seis taladros para latiguillos, que posteriormente se integraban en la fachada mediante su sellado con discos de acero inoxidable, como muestra la figura 3.10. Los módulos de hormigonado

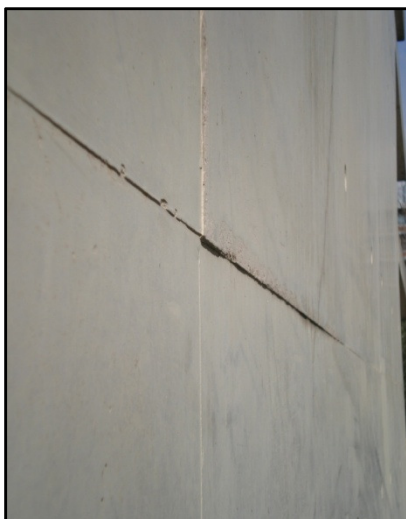
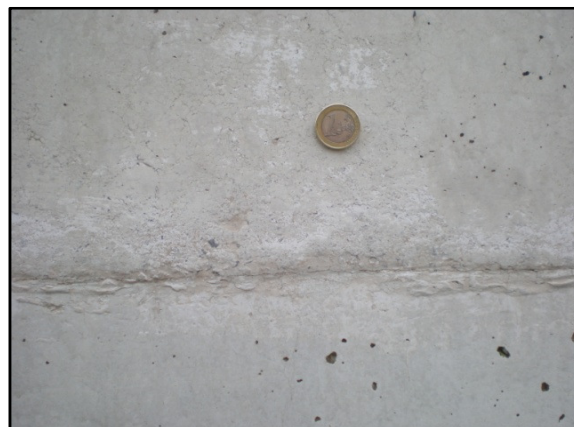
En cuanto algunas incidencias que pueden apreciarse en las fachadas del Palacio de Congresos de Cataluña se encuentran algunas no alineaciones de algunas puestas por posible movimiento o aplomo deficiente de los encofrados repercutiendo en la verticalidad de la puesta o mal solape del encofrado, como se aprecia en la figura 3.11 y la figura 3.12.

*Figuras 3.11 y 3.12. Defecto por discontinuidad en la alineación de encofrados.*

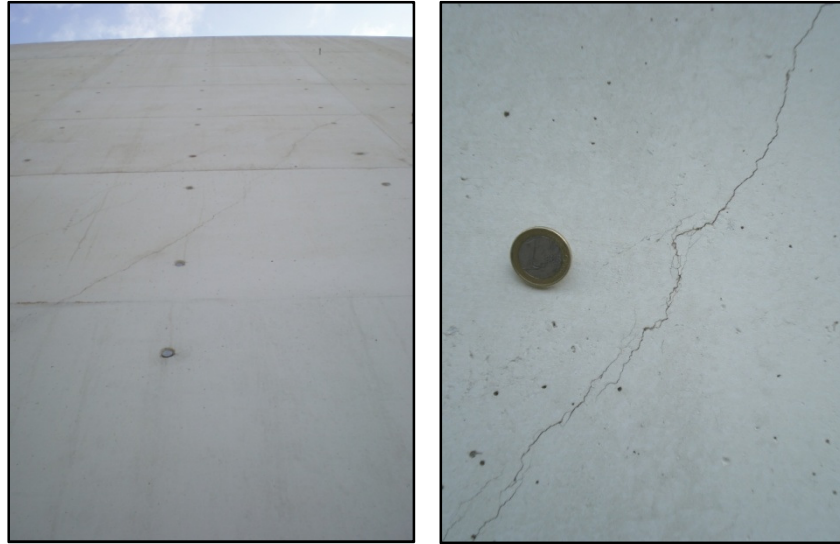
Igualmente otra incidencia apreciable es la presencia de pequeñas grietas, tal como muestran las figuras 3.13 y 3.14. Asimismo, en algunos tramos es visible una fisuración superficial en forma de piel de cocodrilo (figura 3.15) que como se ha explicado en el apartado 2.6.1 del capítulo anterior dedicado a los encofrados, es producida por la mayor contracción de la superficie de hormigón por el uso de encofrados metálicos.

*Figuras 3.13 y 3.14. Presencia de grietas en la superficie de las fachadas y detalle de éstas.*

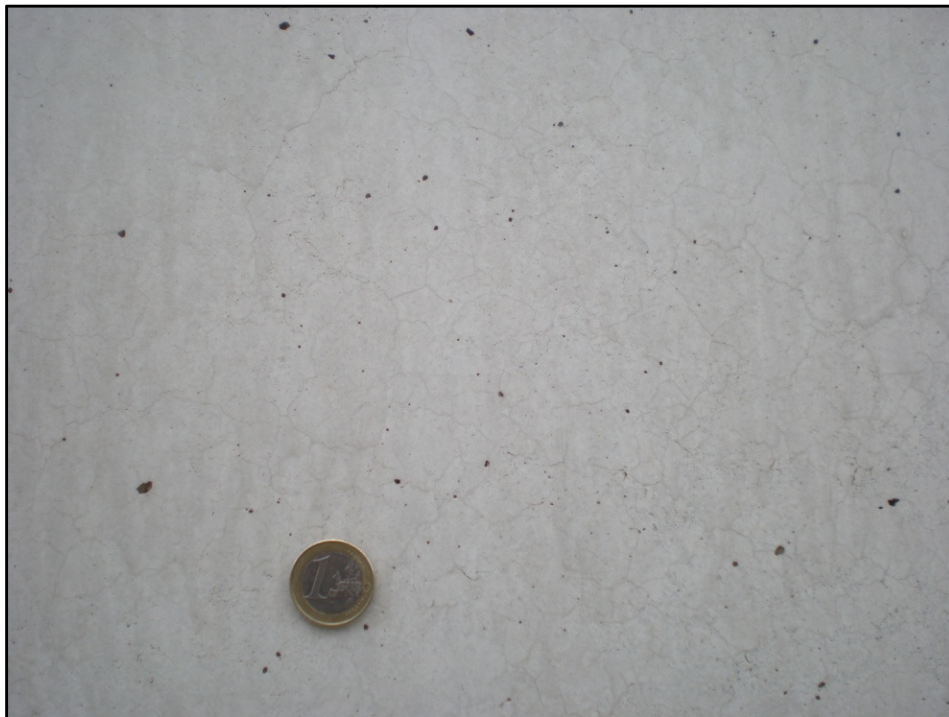
*Figura 3.15. Detalle de fisuración en forma de piel de cocodrilo.*

tienden a producir coqueras y, al producirse una mayor contracción de la superficie de hormigón por el hecho de ser un material mal aislante, tienden a provocar una fisuración superficial en forma de piel de cocodrilo. Pero el principal inconveniente de los encofrados de acero reside en la aparición de manchas que produce el óxido. Para evitarlo, puede usarse desencofrantes que actúen como inhibidores de la corrosión.

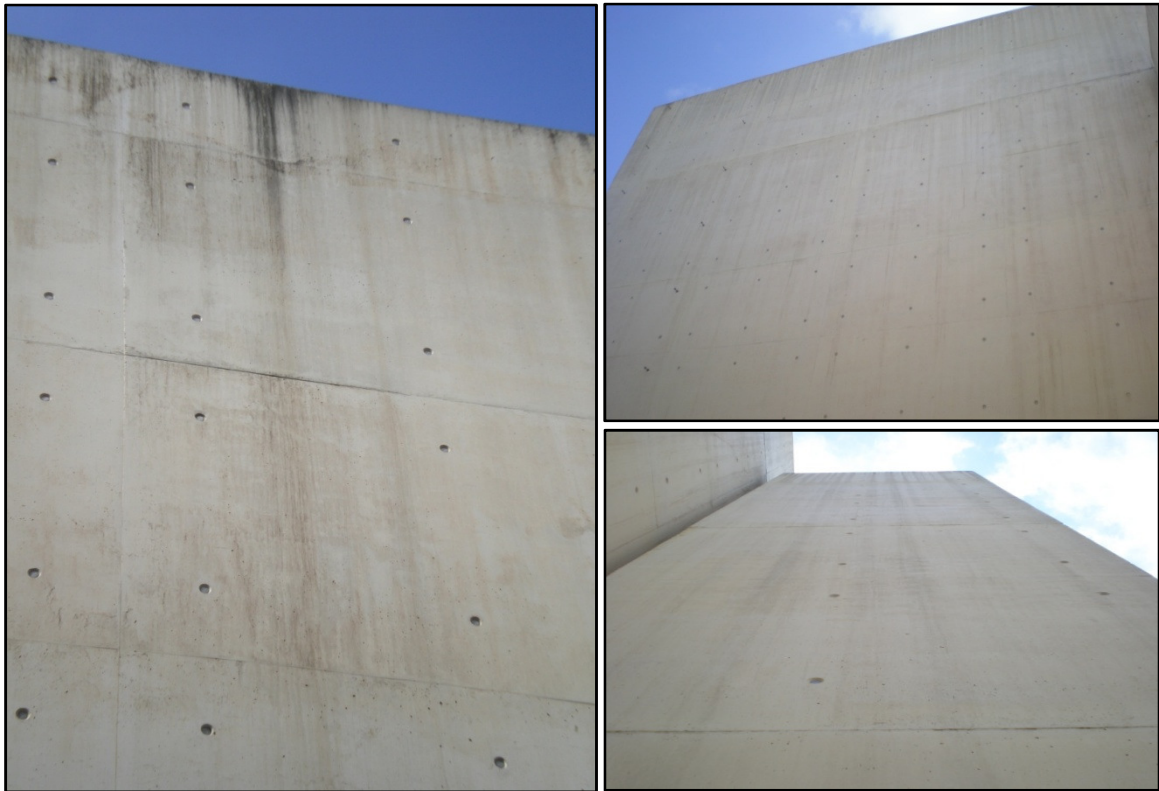
Finalmente, una de las incidencias más usuales en cualquier fachada consiste en la aparición de suciedades. En la mayoría de los casos éstas vienen producidas por la acción del agua de lluvia. Así, la desigual eliminación del polvo atmosférico que lleva a cabo periódicamente el agua de escorrentía, suele formar regueros de suciedad como los que muestran las figuras 3.16, 3.17 y 3.18. Además, en la figura 3.19 puede apreciarse el efecto de la no disposición de líneas de goterón en las lamas presentes sobre el acceso principal, a diferencia de la figura 3.20 donde se observa el efecto de la presencia de las líneas de goterón en los salientes de la fachada lateral colindante a la calle Torre Melina.

*Figuras 3.16, 3.17 y 3.18. Regueros de suciedad producidos por acción del agua de lluvia.*

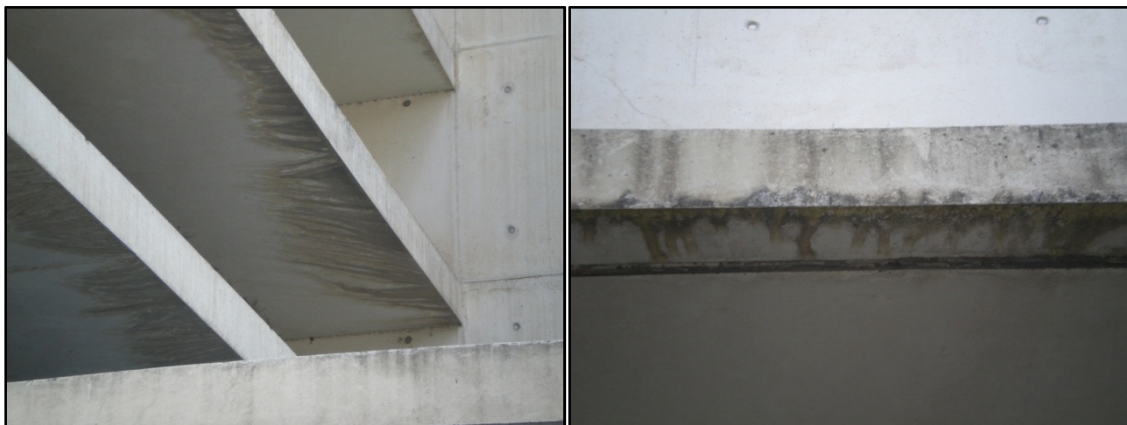
*Figura 3.19 y 3.20. Suciedades por el efecto de evacuación del agua de lluvia sin y con línea de goterón, respectivamente.*

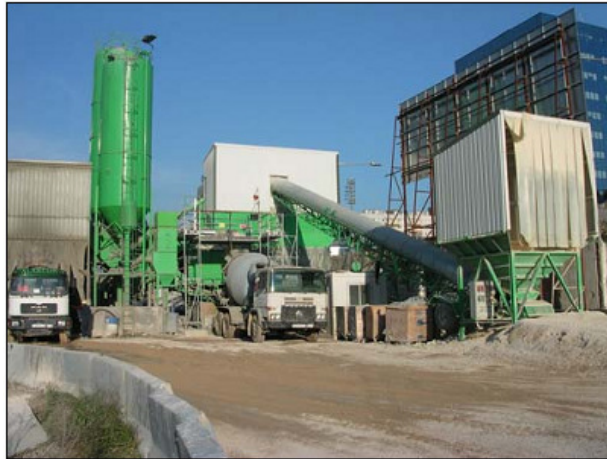
*Figura 3.24. Planta de hormigón móvil situada en la Ciudad de la Justicia de Barcelona (Sempere, 2006)*

Las características especiales del hormigón, así como el elevado número de edificios a construir, hicieron necesario instalar una planta de dosificado de hormigón, un tipo de planta de hormigón que carece de amasadora puesto la mezcla se realizaría en los camiones hormigonera una vez vertido el hormigón de la planta, como muestra la figura 3.24.

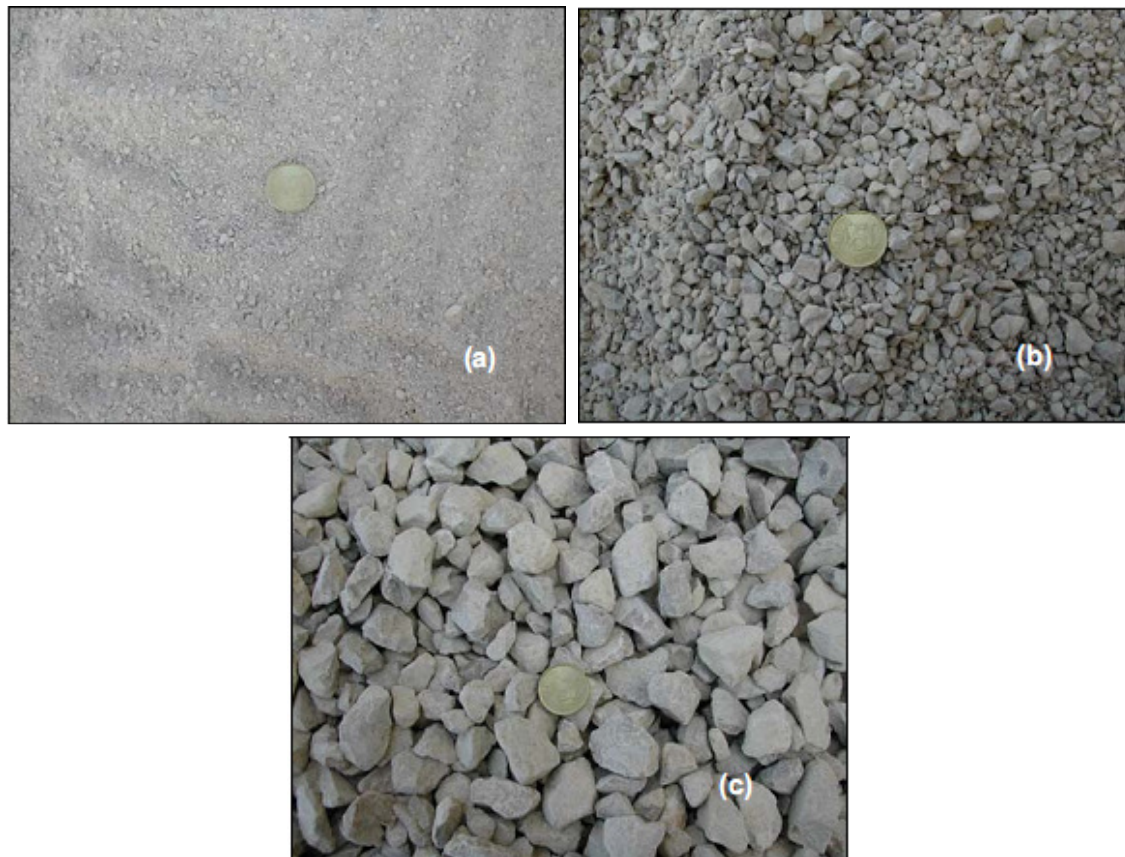
En cuanto a los áridos requeridos se trataron de áridos calcáreos de machaqueo provenientes de la cantera de Cervelló (Cal Tita). La figura 3.25 muestra los tres tamaños de áridos utilizados: de 0-4 mm (a), 5-12 mm (b) y 12-20 mm (c).

Figura 3.25. Aspecto visual de los áridos (Sempere, 2006)

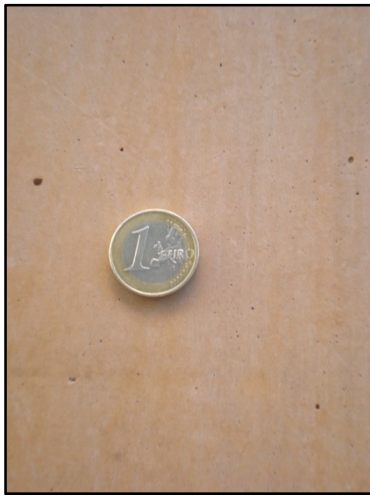
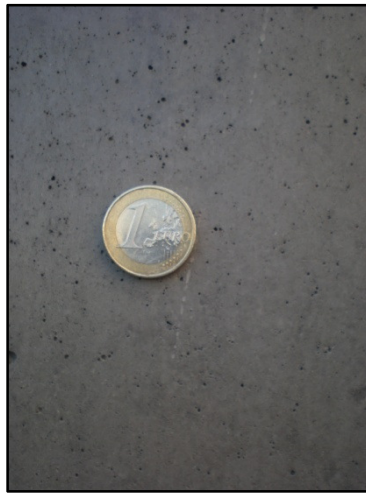
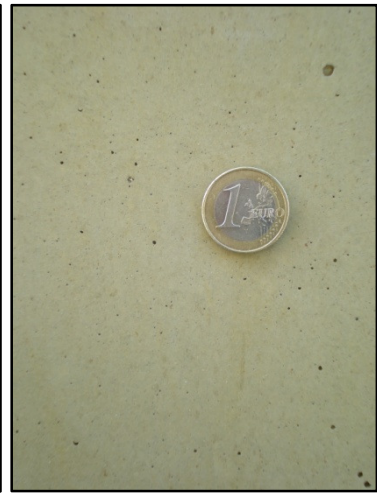
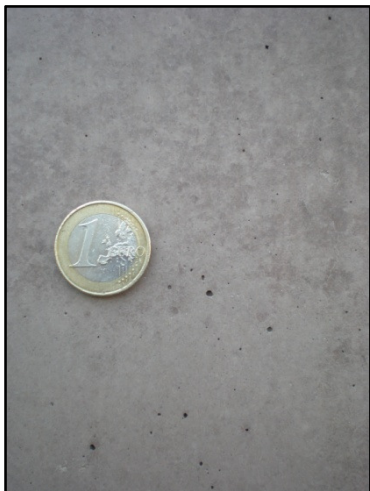
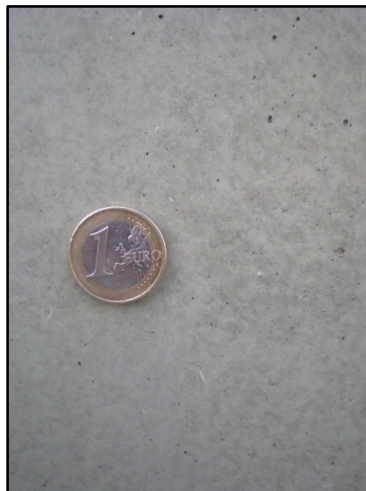
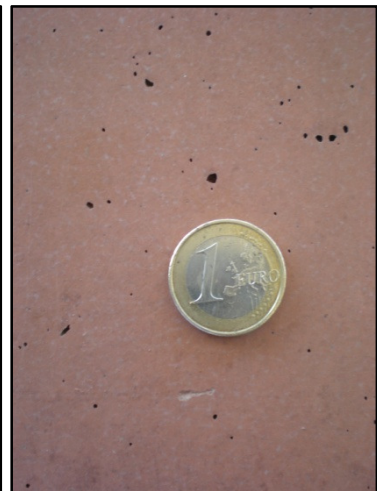
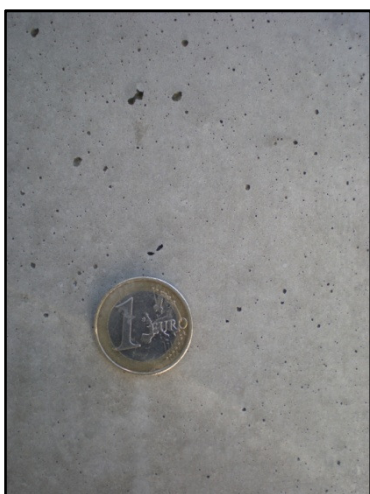
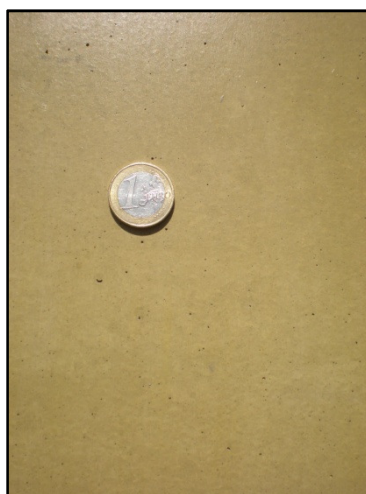
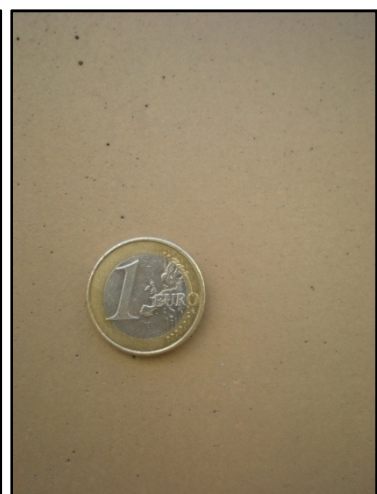
A continuación se muestran los acabados de las superficies de los 8 edificios que constituyen la Ciudad de la Justicia de Barcelona (figuras 3.26 a 3.34):

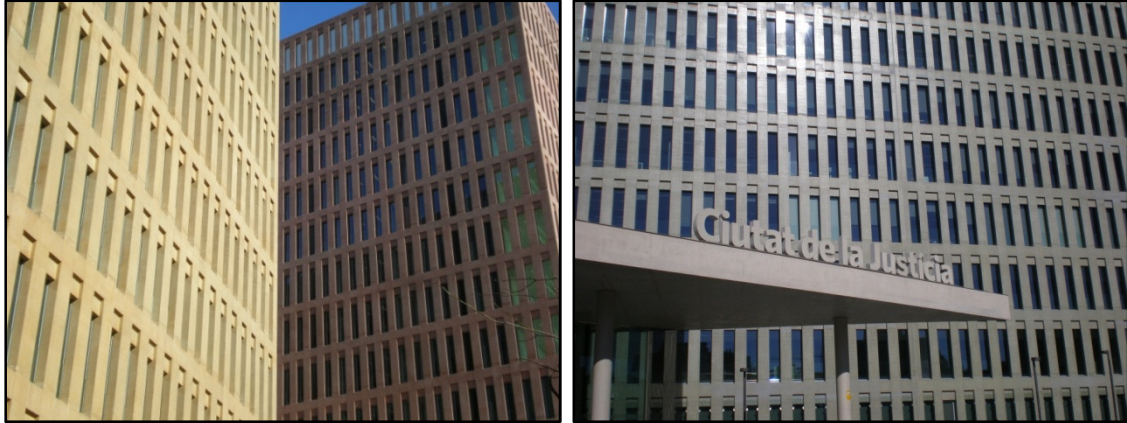
La gran variedad de colores conseguida, como se ha visto anteriormente, es amplia. La mayor dificultad, como se aprecia en la figura 3.36, se encuentra en la definición del color verde del edificio I, pues el resultado fue una tonalidad no muy nítida del mismo.

*Figuras 3.35 y 3.36. Vista parcial de los edificios H y C (ocre y teja) y del edificio I de color verde.*

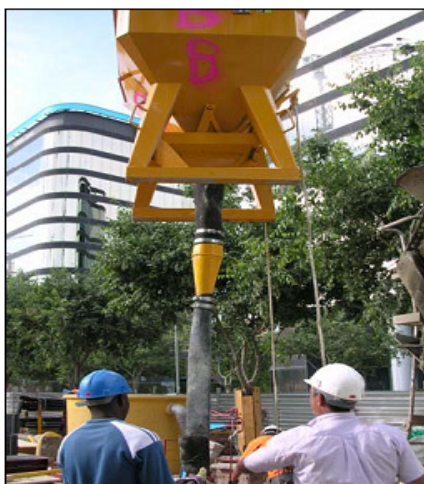
*Figura 3.37. Cubilote de hormigonado (Sempere, 2006)*

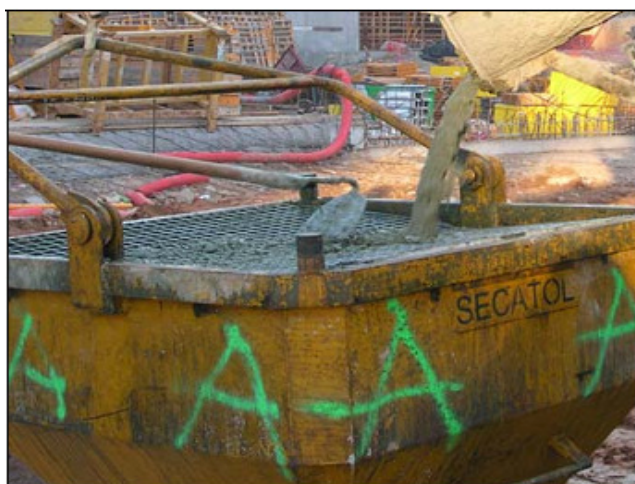
Los cubilotes disponían de un rejado (figura 3.38) que evitaba la caída de grumos de pigmento producidos por un mal amasado, garantizando así los posibles defectos que podían causar en la superficie vista de la fachada.

*Figura 3.38. Detalle de la reja dispuesta en el cubilote (Sempere, 2006)*

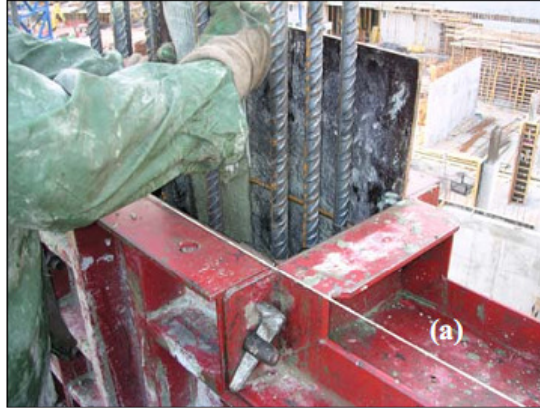
*Figura 3.39. Encofrado metálico usado en obra (Sempere, 2006).*

En cuanto a los encofrados se utilizaron encofrados metálicos TYSEN, como los que muestra la figura 3.39. Así, según su aplicación, se usaron diferentes tipos de encofrado: para la jácena de inicio de la fachada, para los pilares, esquinas y aquellos para las ventanas.

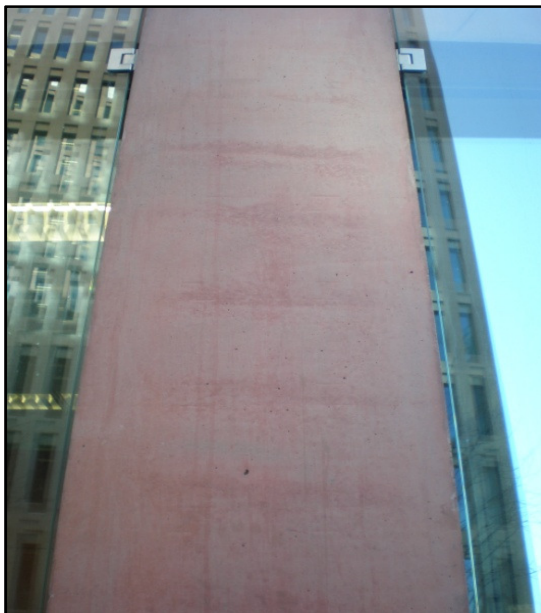
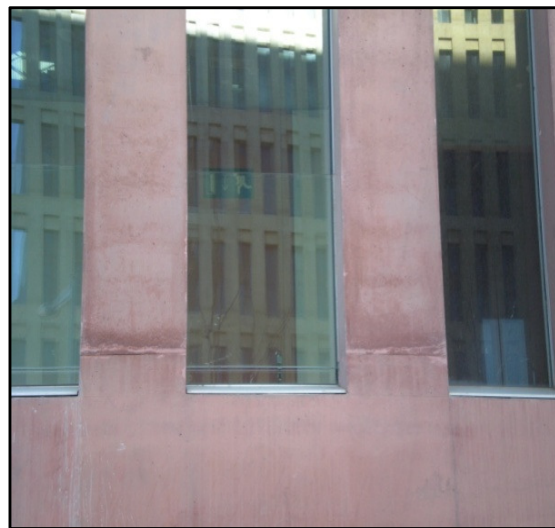
A continuación se muestran algunas de las incidencias encontradas en las fachadas de los ocho edificios de la Ciudad de la Justicia de Barcelona. La mayoría de ellas corresponden a manchas producidas por el encofrado, como las que se observan en las figuras 3.40, 3.41, 3.42 y 3.43. Estas manchas acostumbran a estar producidas por una mala limpieza del encofrado.

*Figuras 3.40 y 3.41. Manchas provocadas por mala limpieza del encofrado en el edificio C.*

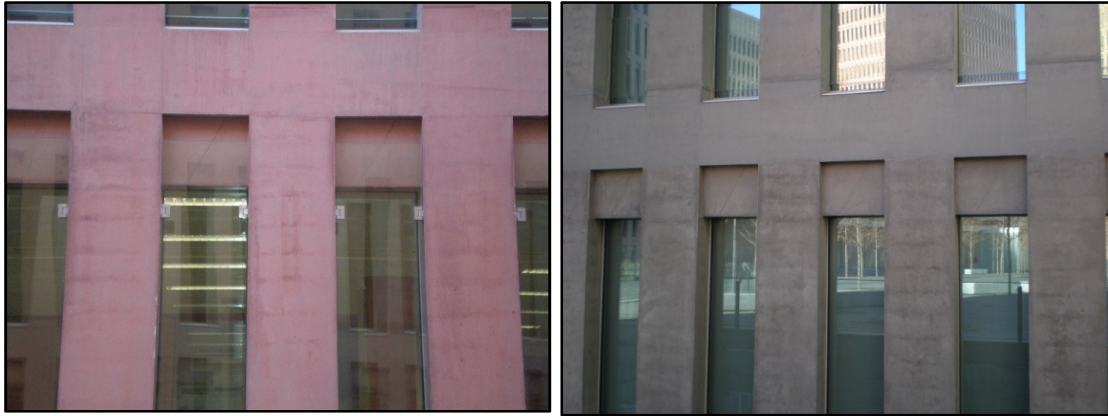
*Figuras 3.42 y 3.43. Manchas más oscuras en los edificios C y F, respectivamente.*

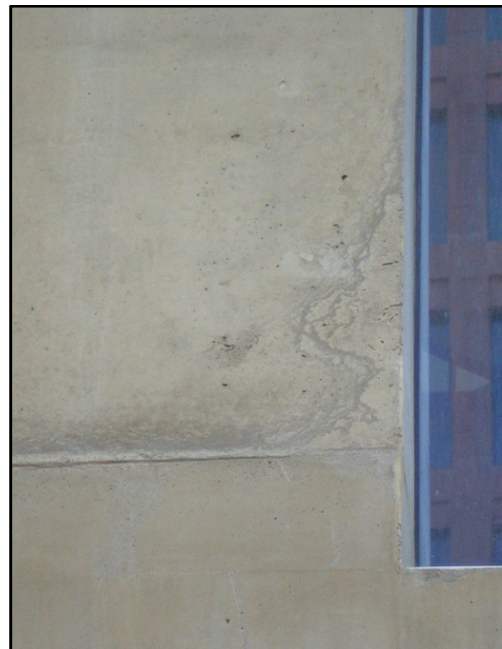
Otro defecto observado se atribuye a la pérdida de pasta de cemento por un contacto defectuoso de las piezas del encofrado. El aspecto final presenta unas manchas con una transición de color hasta el borde de la zona afectada, presentando, como se observa en la figura 3.45, una tonalidad más oscura por la acumulación de finos.

*Figura 3.45 (derecha). Mancha por lavado de finos*

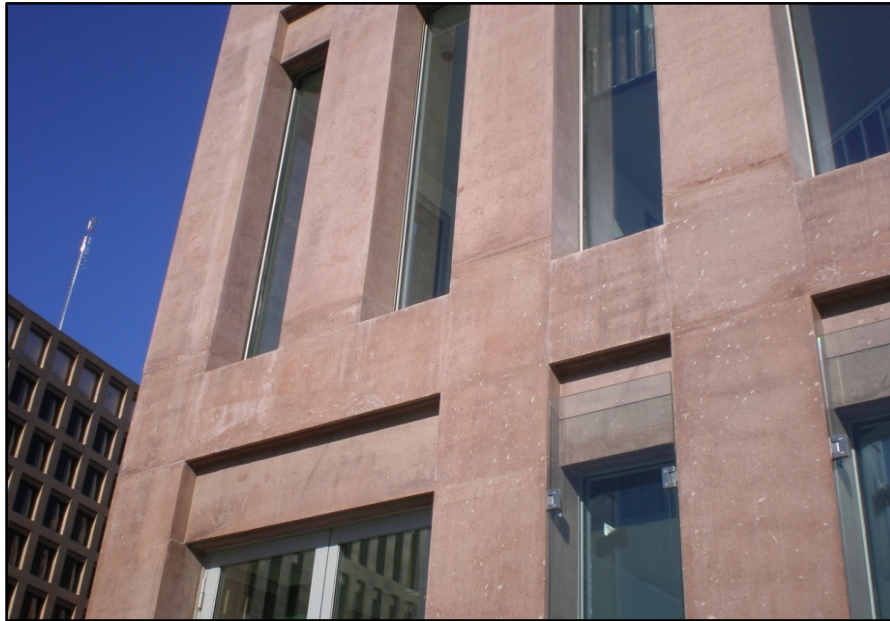
En el edificio C, de color teja, se aprecian unas manchas producidas por salpicaduras durante el hormigonado, como muestra la figura 3.46.

*Figura 3.46. Manchas en el edificio C.*

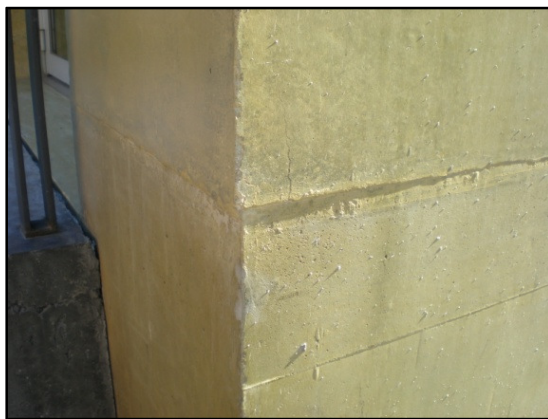
Las figuras 3.47 y 3.48 muestran defectos en el aplomo de los encofrados. A su vez, en la figura 3.49 se observa la no linealidad de una junta y una resolución de la misma no muy acertada.

*Figuras 3.47 y 3.48. Defecto por discontinuidad en la alineación de encofrados.*

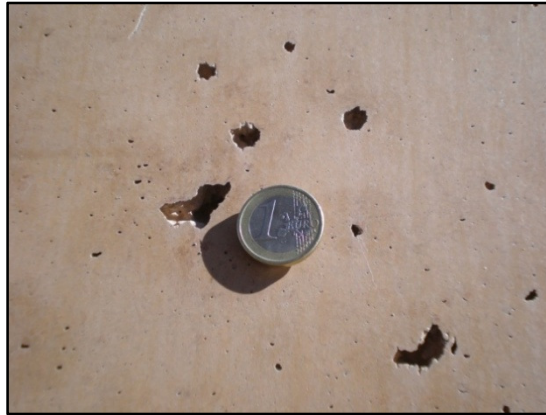
*Figura 3.50. Coqueras visibles en la superficie de hormigón*

Por última, otra incidencia apreciable en el complejo de la Ciudad de la Justicia es la formación de coqueras en las superficies de hormigón de los diferentes edificios. A pesar de todo, la figura 3.50 muestra que el tamaño de dichas coqueras no es excesivo.

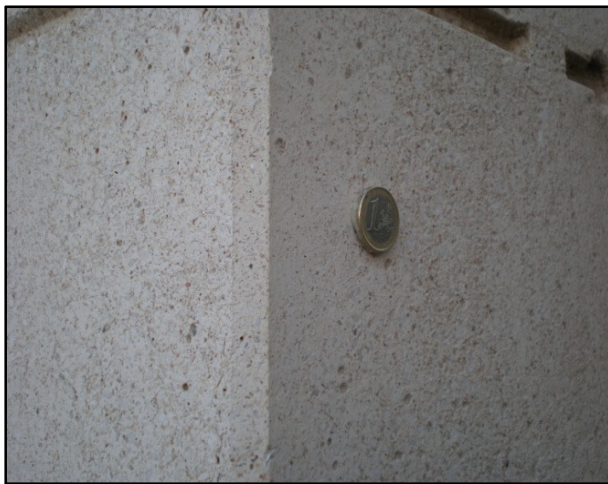
Una característica a destacar de los paneles es la presencia de un bajo relieve, de 1,5 cm aproximadamente, en las aristas cuyo objetivo principal es remarcar el diseño de las fachadas con paneles prefabricados y atenuar las posibles diferencias entre las juntas. Dicho bajo relieve y el efecto final del mismo se aprecian en las figuras 4.6 y 4.7, respectivamente.

*Figura 4.6. Bajorrelieve en las aristas del panel*

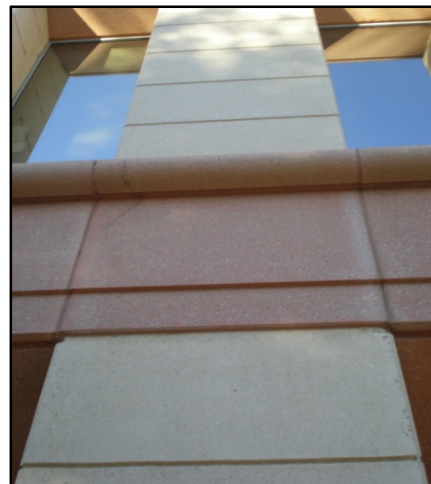
*Figura 4.7. Efecto visual del bajorrelieve*

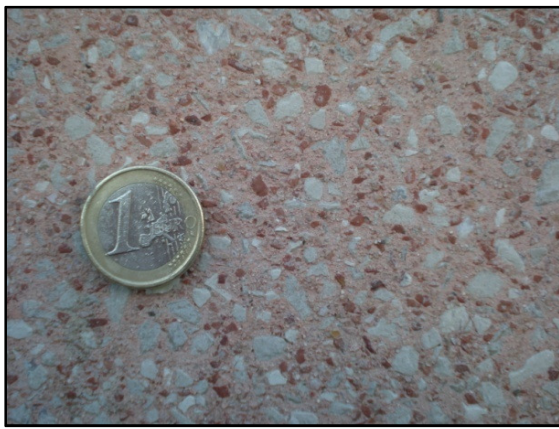
Figura 4.8. Detalle de los paneles rosados

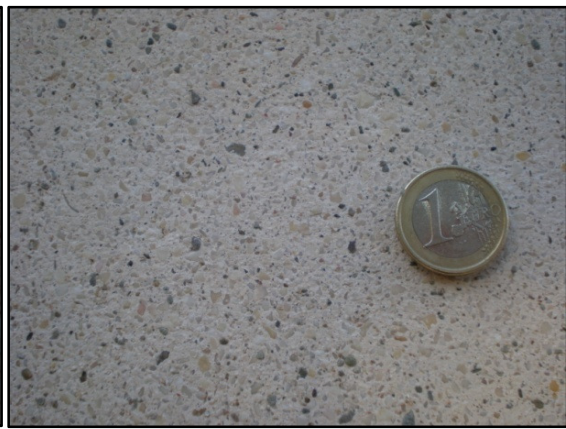
Figura 4.9. Detalle de los paneles de color marfil

- Cemento blanco: 300 Kg/m<sup>3</sup>
- Arenilla de color marfil (Amposta).
- Granito Figueras 0-1-2.
- Polvo de mármol: 40 Kg/m<sup>3</sup>
- Pigmento: 3 g/Kg de cemento (Bayer, color 920).

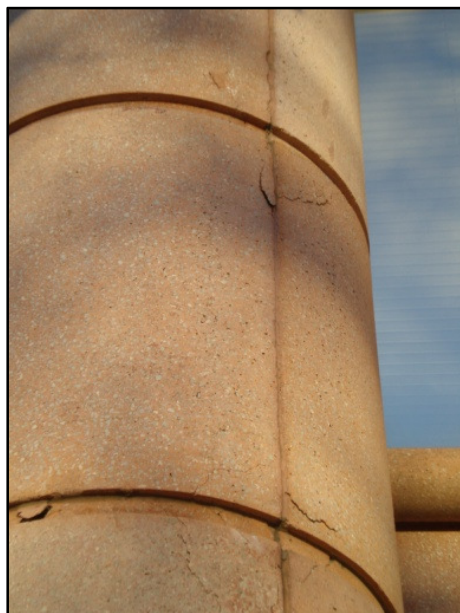
Una de las incidencias apreciables es la presencia de grietas. Así, en las columnas situadas frente la fachada principal se observan grietas formadas en las juntas, como muestra la figura 4.12. En el resto de paneles aparecen ocasionalmente grietas superficiales (ver figura 4.13) causadas por el uso de encofrados metálicos, aspecto detallado en el apartado 2.6.1 dedicado a la casuística de los encofrados.

*Figura 4.12. Grietas en las columnas*

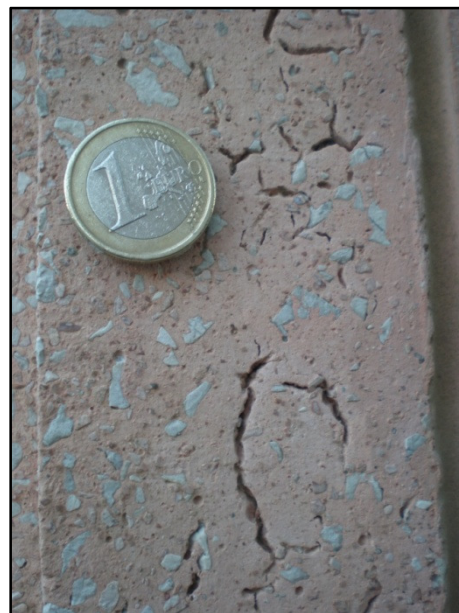
*Figura 4.13. Grietas superficiales*

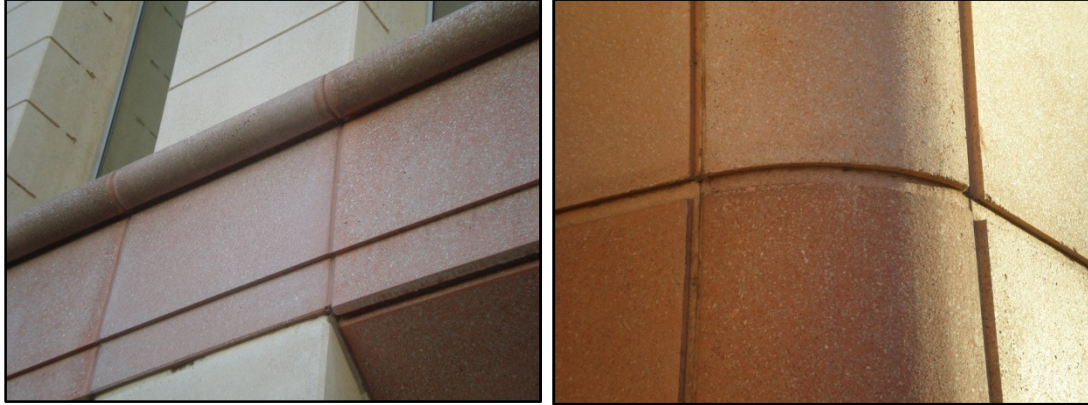
Por otra parte, otro defecto observado consiste en la variación de tonalidad de paneles. Las figuras que a continuación se presentan, la 4.14 y la 4.15, muestran la diferencia existente entre la tonalidad de algunos paneles rosados que forman parte de una de las fachadas laterales y de la esquina septentrional oriental, respectivamente.

*Figuras 4.14 y 4.15. Variación de tonalidad en paneles contiguos*

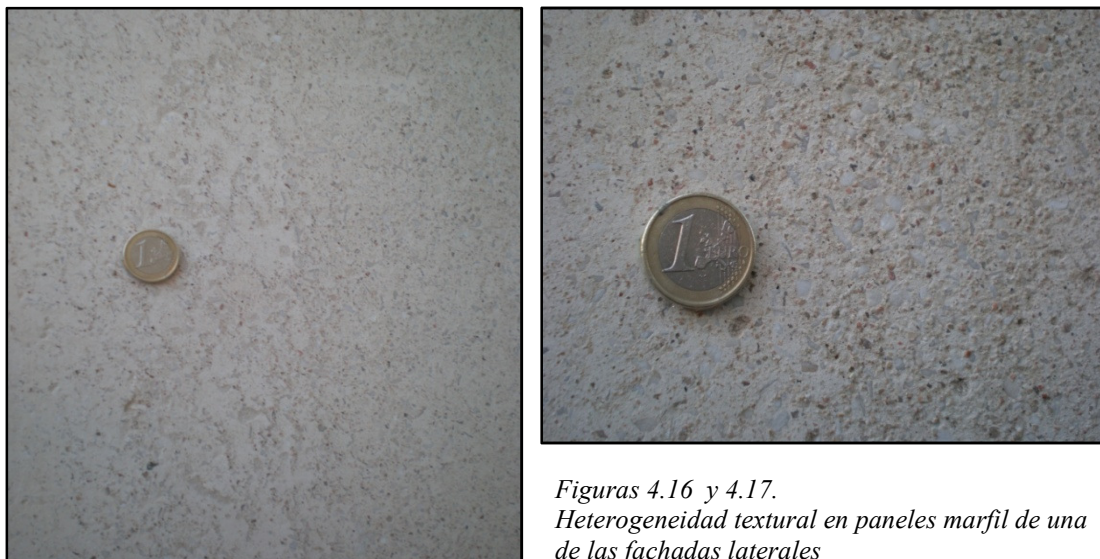
Además, en algunos paneles rosados que forman parte de la fachada lateral oriental se aprecian nidos de los áridos más gruesos en las aristas vivas. Estas zonas, donde sólo quedan a la vista los áridos gruesos y en las que se observa una carencia de áridos finos, son debidas a la segregación del hormigón, mayoritariamente a causa de que el agua de la mezcla no ha producido una pasta homogénea y al verter el hormigón para realizar el panel caen primero los áridos que no se han mezclado correctamente que el resto de pasta más fluida. De este modo la figura 4.18 muestra uno de los nidos de áridos gruesos presente en una arista de un panel rosado.

*Figuras 4.16 y 4.17.  
Heterogeneidad textural en paneles marfil de una  
de las fachadas laterales*

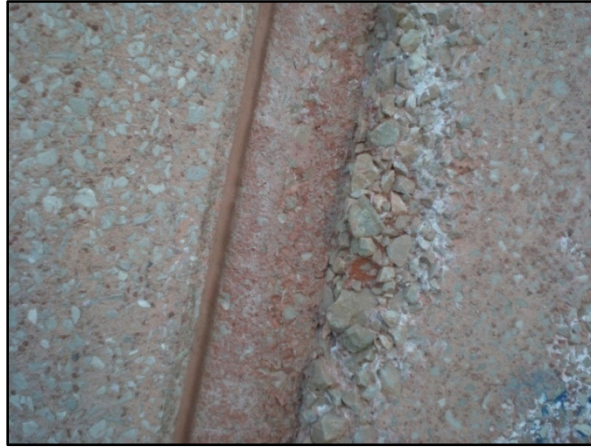
*Figura 4.18. Nido de áridos gruesos en una arista de un panel rosado*

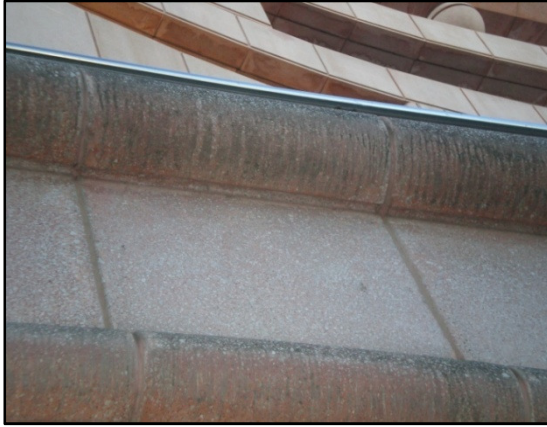
Finalmente, uno de los defectos más frecuentes, presente en la gran mayoría de fachadas, consiste en la presencia de suciedades. Así, en la figura 4.22 se muestran suciedades que presentan algunos salientes de los paneles, donde el efecto de la lluvia y los regueros de suciedad que deja son muy visibles. A su lado, en la figura 4.23, se aprecian suciedades en los paneles que conforman una de las esquinas redondeadas en la fachada principal.

*Figura 4.22. Suciedades en los salientes*
